大庆市库里泡水生态保护修复工程（一期）

# 水土保持监测季度报告

（2025 年第 3 季度）

监测单位：博思百睿检测评价技术服务有限公司

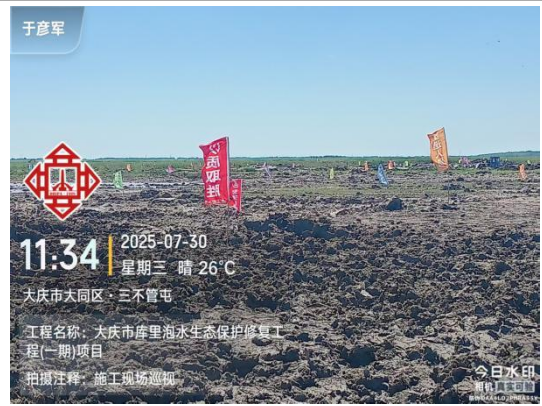
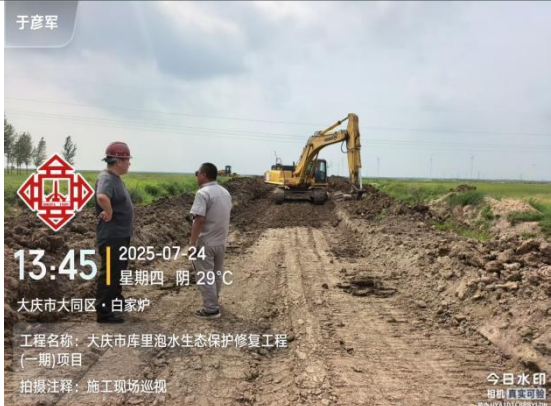
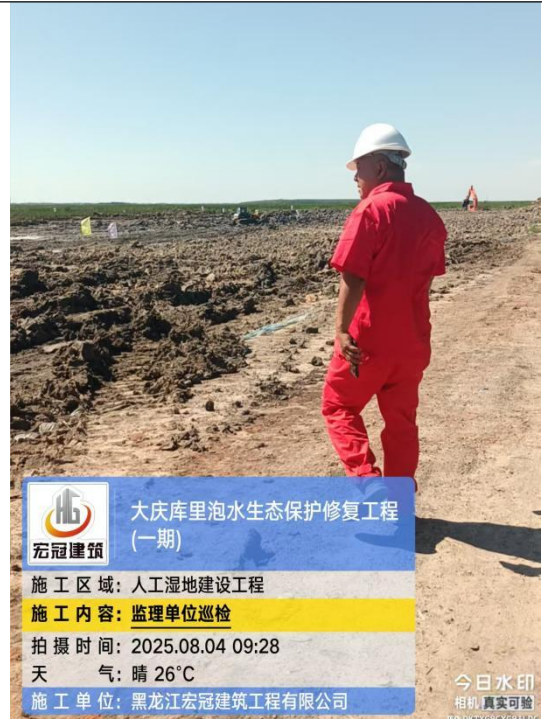
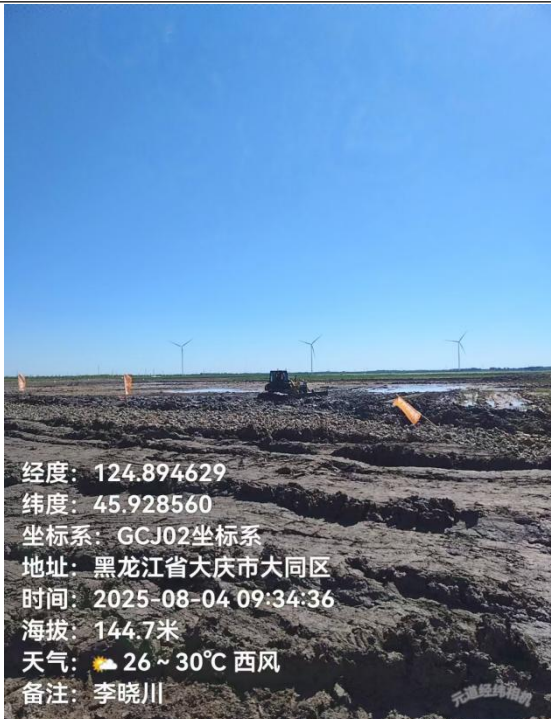
2025年3季度主要工作为办公区及生活区场地硬化、荷兰装铺设、办公区绿化树木及草坪栽植；办公用板房安装施工完成，生活宿舍完成安装2栋，食堂板房完成安装5间；进行维护道路路基及边坡修整施工；表流湿地进行维护道路施工、微地形修型施工、塘底清淤施工、表土剥离及回覆施工；潜流湿地清淤降水施工、表土剥离施工、基坑施工；稳定塘内部施工；生态缓冲带试验区域施工。

| <p>于彦军</p> <p>11:34 2025-07-30<br/>星期三 晴 26°C</p> <p>大庆市大同区·三不管屯</p> <p>工程名称: 大庆市库里泡生态保护修复工程(一期)项目</p> <p>拍摄注释: 施工现场巡视</p> <p>今日水印</p> <p>表土剥离</p> | <p>于彦军</p> <p>13:45 2025-07-24<br/>星期四 阴 29°C</p> <p>大庆市大同区·白家炉</p> <p>工程名称: 大庆市库里泡生态保护修复工程(一期)项目</p> <p>拍摄注释: 施工现场巡视</p> <p>今日水印</p> <p>表土剥离</p> |
| <p>宏冠建筑</p> <p>大庆库里泡生态保护修复工程(一期)</p> <p>施工区域: 人工湿地建设工程</p> <p>施工内容: 监理单位巡检</p> <p>拍摄时间: 2025.08.04 09:28</p> <p>天气: 晴 26°C</p> <p>施工单位: 黑龙江宏冠建筑工程有限公司</p> <p>今日水印</p> <p>表土剥离</p> | <p>经度: 124.894629<br/>纬度: 45.928560<br/>坐标系: GCJ02坐标系<br/>地址: 黑龙江省大庆市大同区<br/>时间: 2025-08-04 09:34:36<br/>海拔: 144.7米<br/>天气: 26~30°C 西风<br/>备注: 李晓明</p> <p>今日水印</p> <p>表土剥离</p> |

表土剥离 6.23 万 m<sup>3</sup>，表土回覆 2.02 万 m<sup>3</sup>；生态截流沟 3021m；临时密目网苫盖 38452m<sup>2</sup>，密目网拆除 12512m<sup>2</sup>；临时编织袋拦挡 416m。
